RELATÓRIO FOTOGRÁFICO

Rua José Ari Griebler

A seguir, será apresentado através de relatório fotográfico, a situação atual da Rua José Ari Griebler iniciando na estaca 0 (Lat.: 29°29'16.80"S; Long.: 51°20'34.52"O) até a estaca 53 + 12,482m (Lat.: 29°29'23.04"S; Long.: 51°20'6.19"O).

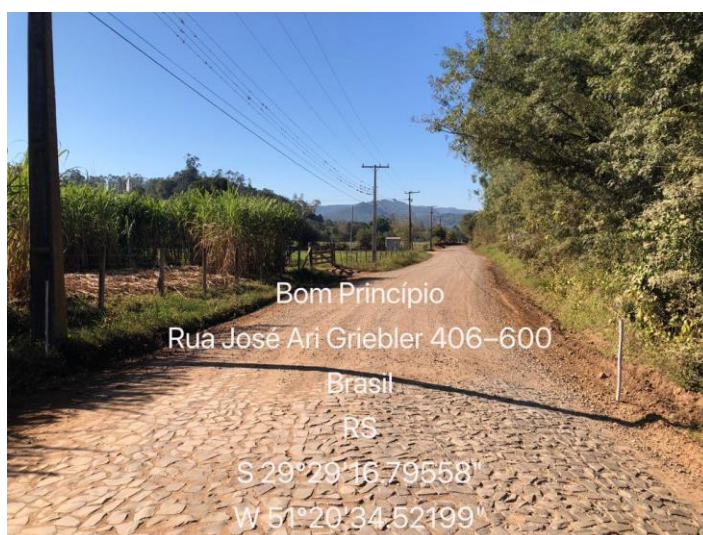
Foto 1: Início do trecho - Estaca 0

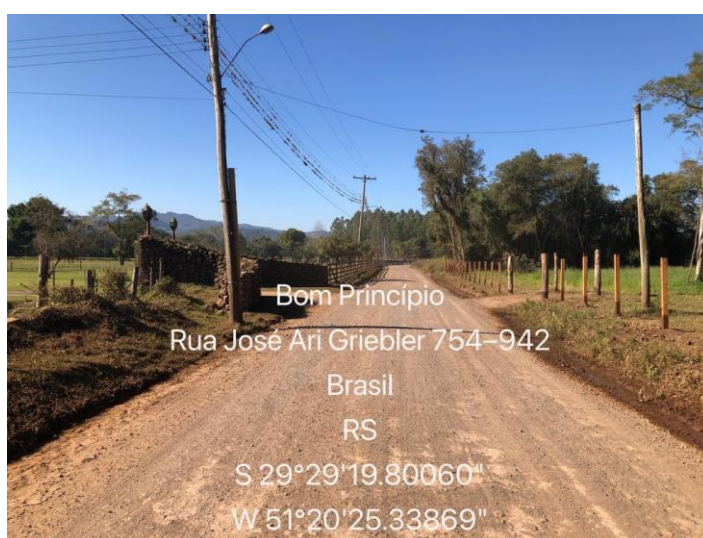
Foto 2: Vista geral do trecho - Estaca 13 + 7,00m

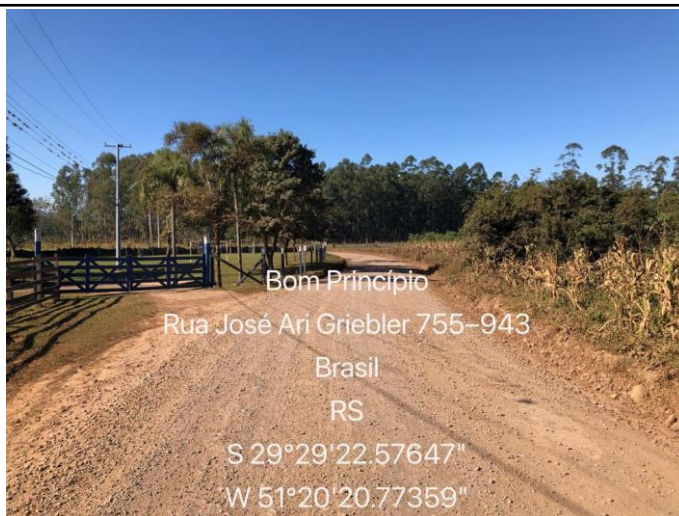
Foto 3: Vista geral do trecho - Estaca 21

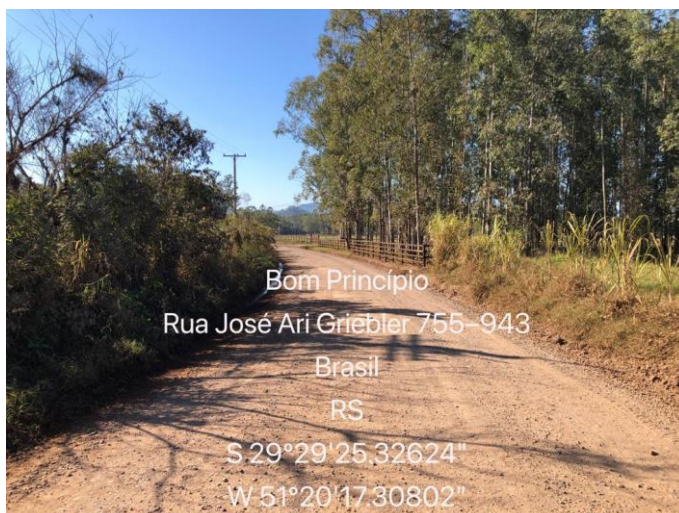
Foto 4: Vista geral do trecho – Estaca 27 + 7,00m

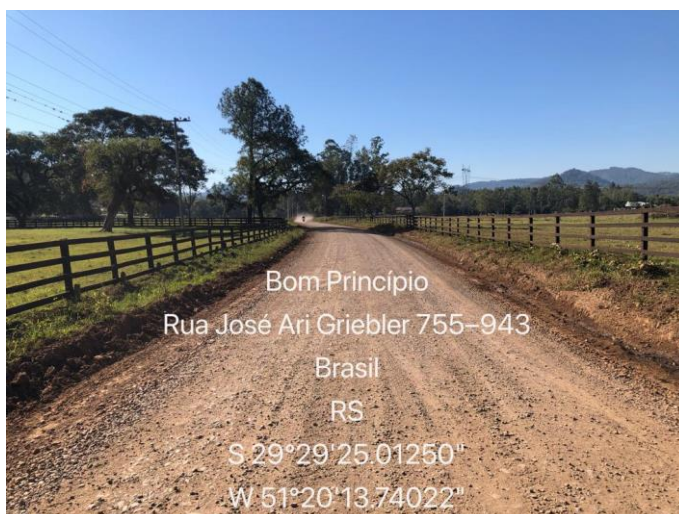
Foto 5: Vista geral do trecho - Estaca 32 + 4,00m

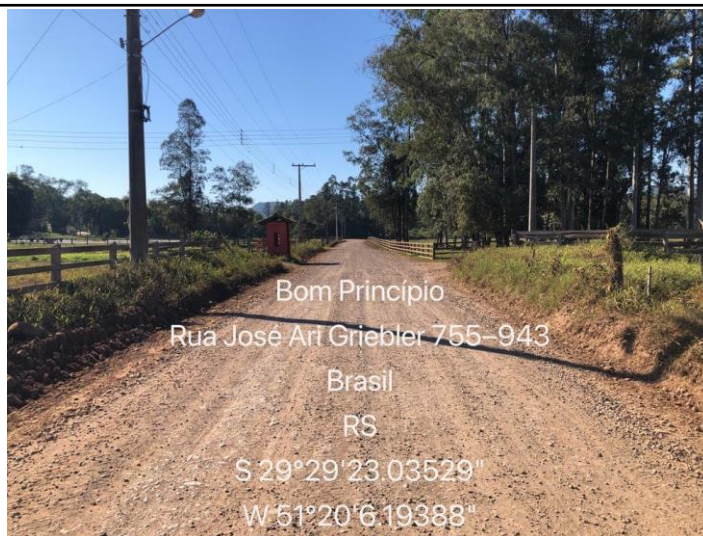
Foto 18: Final do trecho - Estaca 53 + 13,00m
