## PROJETO BÁSICO

### **Assunto:** Condições de Tráfego na Rua Melchior Müller – Situação Emergencial

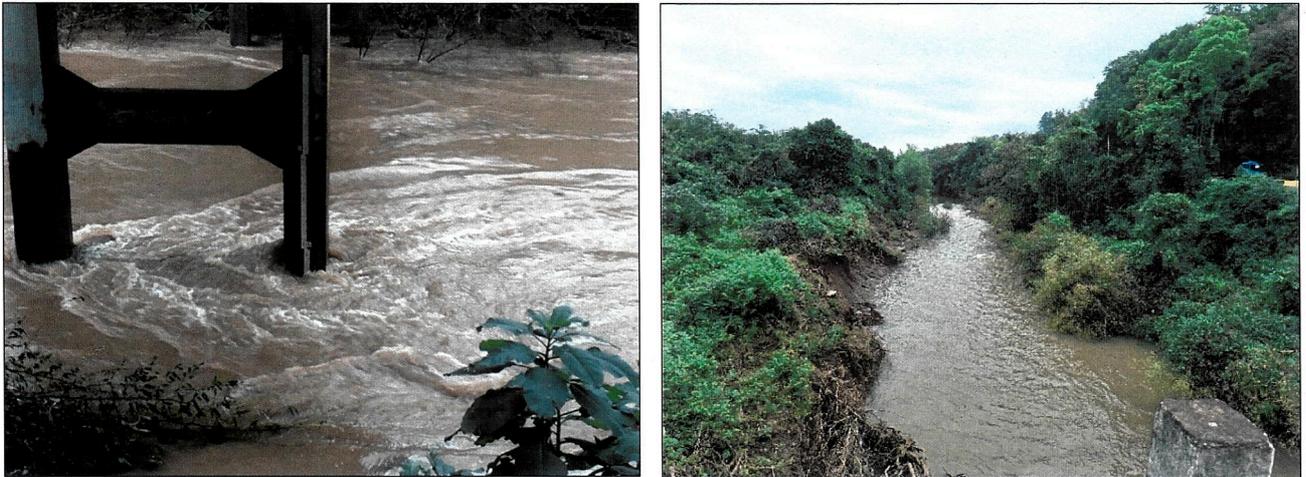
**Figura 4** - Cheia atípica do Arroio Forromeco: à esquerda, mostrando a velocidade das correntes e a cota do rio nos eventos de setembro de 2023; à direita, a situação da erosão nas margens com a destruição da vegetação ciliar pelas correntes após a cheia excepcional.

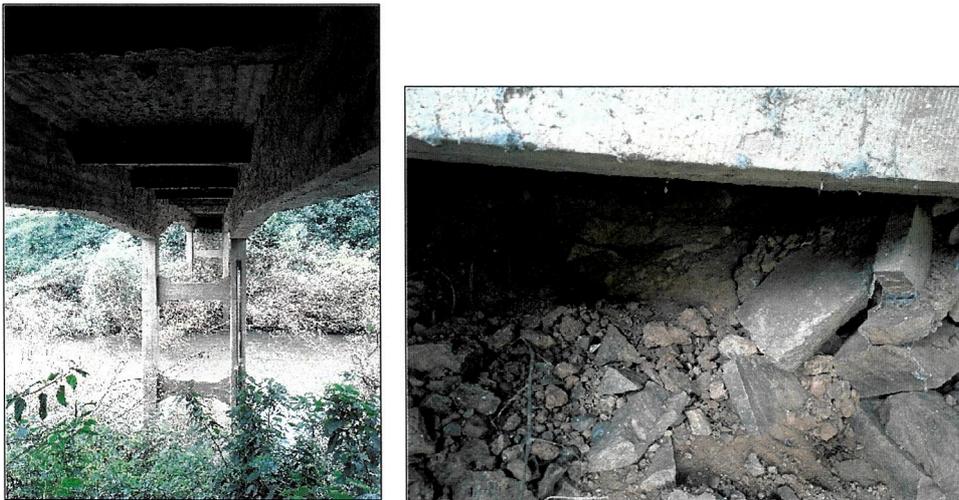
Além da pista, os processos erosivos capturaram materiais de aterro na cabeceira da Ponte da Rua José Hartmann, resultando em subsidências.

**Figura 5** - Ponte na Rua José Hartmann sobre o Arroio Forromeco: à esquerda, vista inferior do tabuleiro da ponte após a cheia onde não são observadas patologias; à direita, a condição de erosão no retroaterro da cabeceira direita da ponte, com perda de material e subsidência da pista.

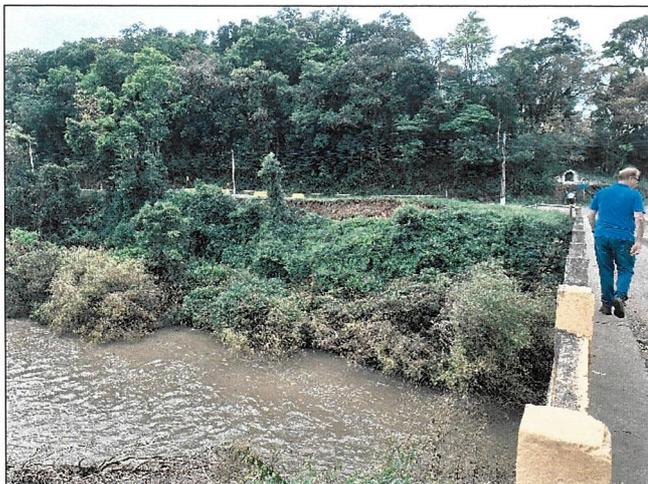
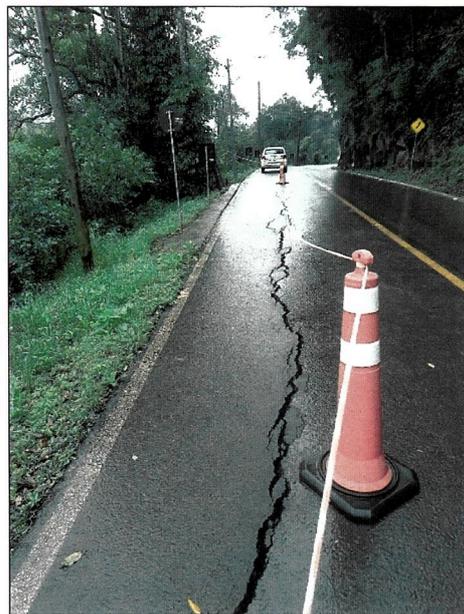
Este foi o caso do segmento da Rua Melchior Muller, onde a pista apresentou trincas e abatimentos na faixa oeste, com uma extensão de cerca de 70 metros.

**Figura 6** - Imagens da ruptura do aterro da Rua Muller com a interdição de uma das faixas: ruptura de talude causada pela erosão de margem.

O trincamento da pista deixou evidente o risco de tráfego no local, mesmo com chuvas moderadas, pois a encosta está com trincamentos abundantes.

Considerando que a rocha aflora nas proximidades e que a Rua Melchior Muller foi implantada em meia-encosta (parte em corte e parte em aterro), a solução de estabilização mais plausível será de contenção com gabiões, **conforme projeto executivo que deverá ser apresentado pela empresa contratante, devidamente registrada no CREA e junto com a ART de Projeto e Execução.**

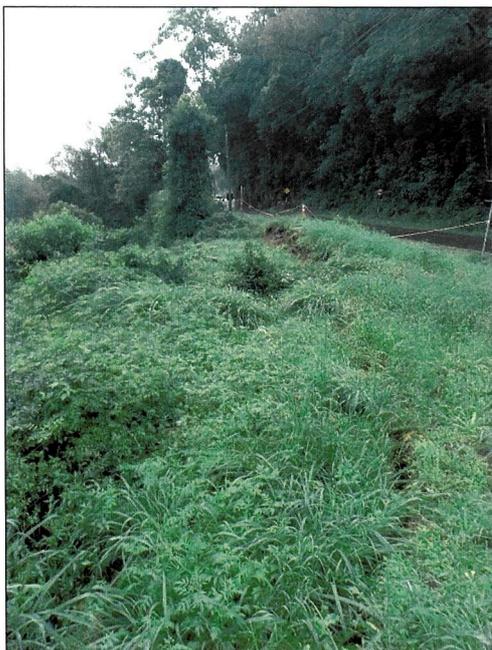
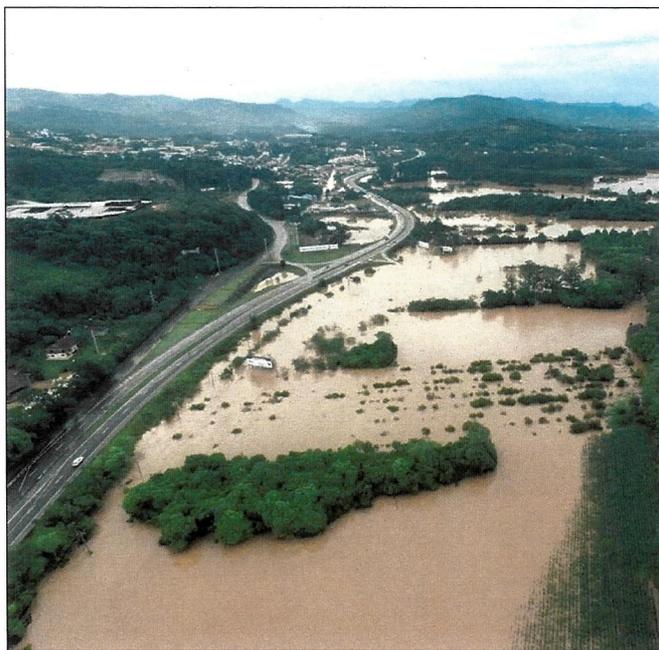
**Figura 7** – À esquerda, a imagem da ruptura do talude da rua Melchior Muller com as trinca já muito próximas da cabeceira da margem esquerda da ponte; à direita, cenário da cheia em setembro de 2023 na região do vale do Rio Caí em Bom Princípio.
