## PROJETO BÁSICO

### **Assunto:** Condições de Tráfego na Rua Melchior Müller – Situação Emergencial

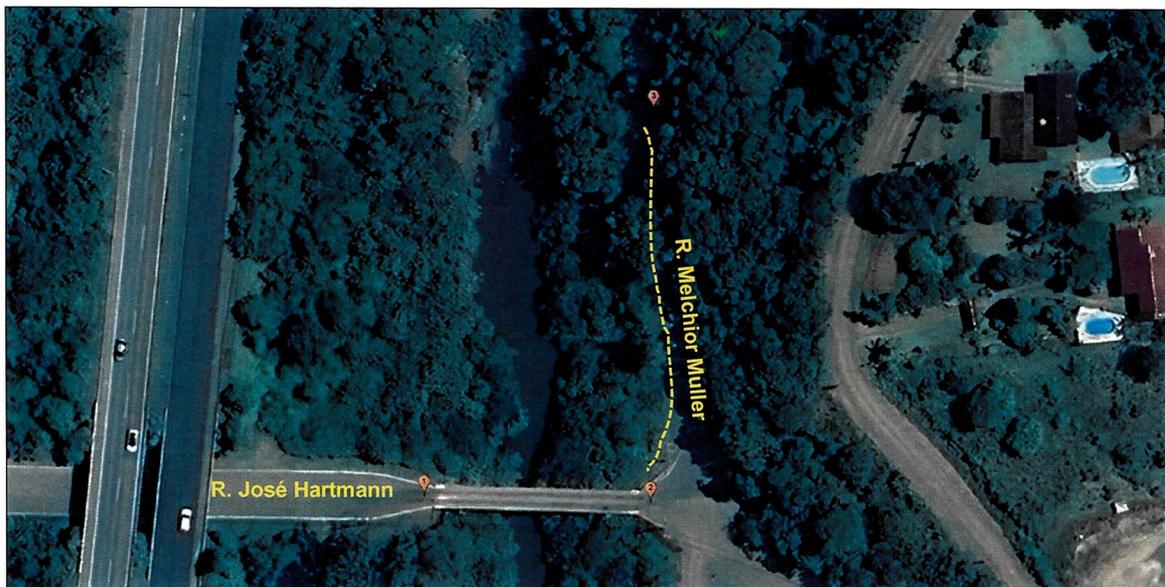
**Figura 1** – Identificação dos pontos notáveis do sinistro: vias envolvidas; marcos cartográficos em vermelho; ruptura de talude indicado em linha amarela pontilhada.
